トルコ南東部を震源とする地震被害に対する 国際緊急援助隊救助チームへ 構造評価専門家としての参加報告

Report on participation as a structural engineer in the Japan Disaster Relief Rescue Team in response to the damages caused by the earthquake in the Republic of Turkey

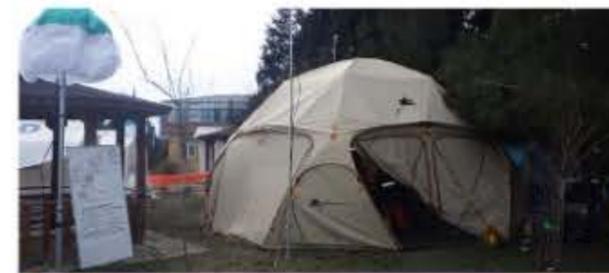
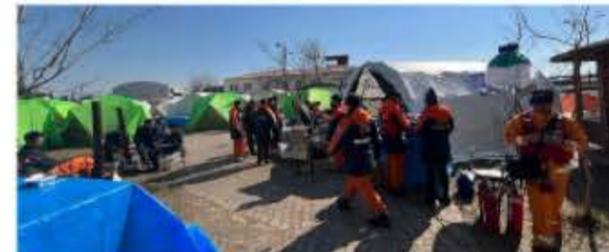
写真6・7 BoO

BoOに選定した水道局敷地 (建物外) は地震による影響はなく、隣接にガレキや川もなく危険は少なかった。水道局の建物も、構造体には大きな損傷もなかったが、余震で吊り天井が落

下する可能性があった。建物外部をBoOに使用することは問題ないと助言した (写真6・7)。

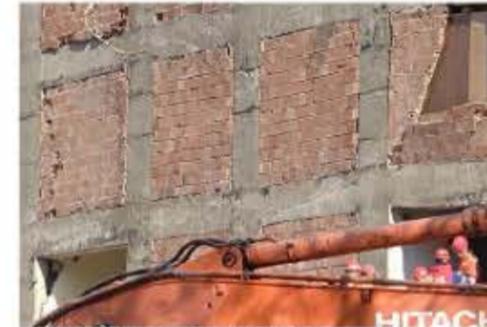
発災直後から派遣に備えて情報収集に努めた。インターネットを通して、トルコ共和国の1998年改訂耐震基準が建物の動的な挙動を考慮したいわゆる新耐震基準に相当するものの、改訂以前の建物が脆弱傾向にあることを早々に理解した。構造種別は低層住宅が組構造、中高層はRC造フラットスラブ構造で耐震壁はなく、内外壁は中空煉瓦積みのモルタル仕上げであることもわかった。中空煉瓦壁は非常にもろく、建物の重量は支持できず、柱の破壊に対して冗長性がない。耐震化の動向、特に公共施設の耐震化が進められており、学校の避難所計画を知ることができた (写真1・2)。

写真1 フラットスラブ構造+中空煉瓦壁

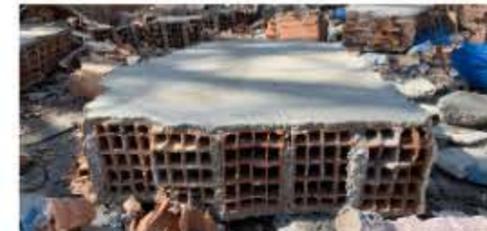
写真2 中空煉瓦

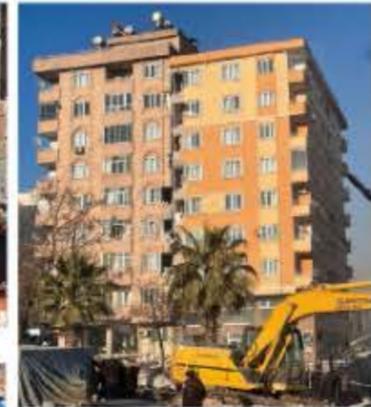
- 東アナトリア断層のうちカフラマンマラシュ近傍の一定区間は1513年以降地震がなかったが、2022年7月26日カフラマンマラシュにてM4.4の地震発生後に37回の地震が継続しており、大きな地震を引き起こす可能性が指摘されていたこと。
- カフラマンマラシュの多くの地域では、地表沖積層にて液状化の危険性があるにもかかわらず、近年は直接基礎の中高層共同住宅が建てられていること。
- 共同住宅の多くは広くて長いバルコニーを有する形状であること。
- コンクリート強度が低いこと。平均10N/mm程度。
- 柱は長期荷重に対して設計するため断面が小さく、柱梁接合部に鉄筋量が不足しており、地震時には柱梁接合部で割れや倒壊を起こすこと。
- 柱は帯筋が日本のように閉鎖形状でないためせん断力に弱いこと (写真3)。
- 隣接建物間に隙間がないため、地震時挙動により建物同士がぶつかり合うこと (写真4)。

写真4 隙間が少ない隣接建物

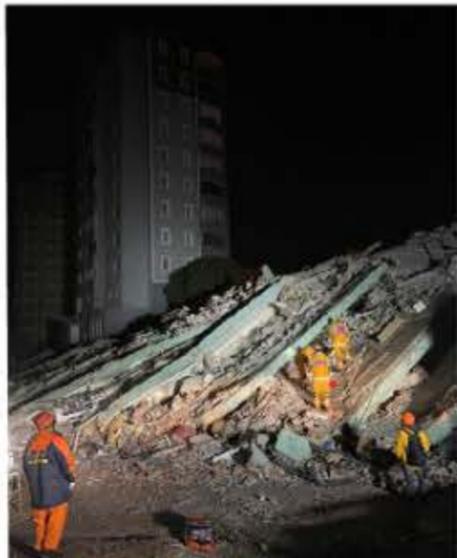
RC造11階建て共同住宅で、崩壊形は倒壊の際に各階柱が崩れて床が斜めに重なりあったパンケーキクラッシュであった。9階建てとの事前情報であったが、現地に着いてみると隣接建物と同タイプの可能性が高いと考え、床数を数えると11階建てであった。階数表現はヨーロッパ式の認識はあったが、通訳を介した住民ヒアリングにて地下室があると聞き一瞬情報が錯綜した。混乱を避けるために我々としては日本式の階数表現に統一し、現場指揮所のスケッチならびに建物の床自体に「4階床」等と漢字を明記し共通認識を持った。

写真8 被災建物と健全な隣接建物との対比

除去すれば要救助者がいる可能性があった。しかしその空間は建物の折れ点に近く、柱梁接合部が崩壊して梁の片端が家具で辛うじて支持されている箇所であったため、第一陣としてその場にいた全員で情報を共有し、危険性を認識したうえで活動を再開した。瓦礫を除去する覚悟を決めた隊員に心から敬意を表す。皆が見守る中で行われたバケツリレーの速さには感動したが要救助者は見えず、壁の向こうと思われた。再度全員で情報共有を行い、壁にサーチングホールを開けるための振動を与えた瞬間に梁にヒビが入ったためSEとしてストップをかけた。要救助者には辿り着けなかったが、隊員は無事であったため判断は正しかったと考えるのと同時に、資機材が届いていれば結果は違ったのかなど様々考える(写真8・9)。

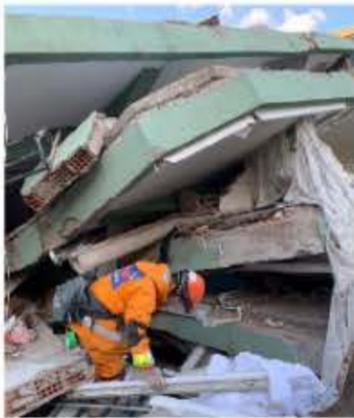
写真9 床に漢字を明記し共通認識をもつ

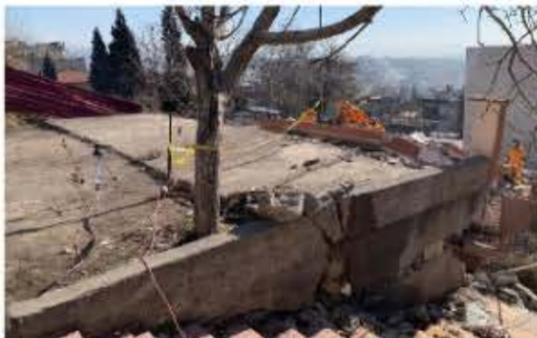
写真10 上部からコンクリートを斬ってアプローチする隊員

脆弱であることから、当初壁を破壊して要救助者にアプローチすることが可能と判断した。助言後、改めて建物を観察していくと、上部の床を支えている柱が鉄筋コンクリートと判断していたものが、中空コンクリートブロックの壁であることがわかり、判断を撤回し壁破壊ではなく、上部からアプローチするよう助言を変更した。優先すべきは隊員の命でありSEのメンツではない。一瞬の判断もしくはその変更はお互いの信頼関係があればこそであり、訓練の賜物である(写真10・11)。

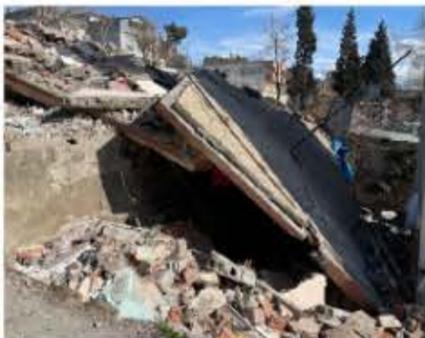
このサイトは当初、第一陣が救助活動を行い、第二陣の本隊到着後、本隊が引き継いだサイトである。傾斜地に建つRC造5階建て共同住宅で、パンケーキ状に倒壊し、屋根スラブが最下端まで滑り落ちていた。ただし、最下層の一部(山側の部屋)は、半壊状態で空間は残っていた。群衆の中、後述するASR2を実施し、道路が斜めかつ階段状で車の通行が不可であること、向かいにモスクとS造トラス構造の避難所があり群衆はそこから来ていることから、活動をするなら道路専有した方が良いのではないかと助言した。立地条件からその後を想像することも建築計画に携わっているSEができることであった。

写真11 屋根スラブが最下段まで落下した様子

安全管理者が上部倉庫部分と地盤との間のひび割れが広がっていることを発見した。建物倒壊の危険があるとSEから中隊長へ助言し、活動を終えることとなったが、隊全体の命を守った発言、判断であったと考える。安全管理者の存在と情報共有の重要性を再認識した。

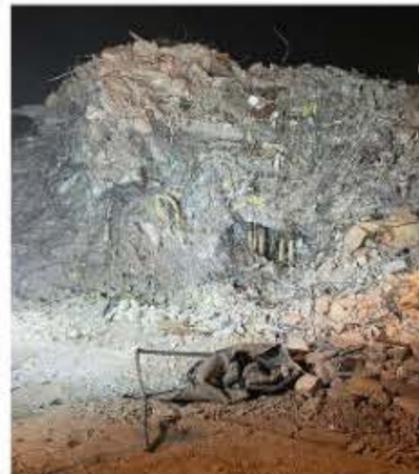
RC造10階建て共同住宅で、完全なパンケーキ状の倒壊であった。当初、現地の救助隊が活動していたサイトであり、途中で日本隊が引き継いだサイトである。現地救助隊は最下層から横方向にトンネル状に瓦礫を掘り起こしていた。引継ぎ後、そのトンネル状空間を利用するのは危険であったが、要救助者に接するにはその方法しかないため、ダブルTポストショアというJDR手技である支柱を2基作成し安定化することとし、そのショアでは10階建ての重量を支えることは不可能であること、万が一再倒壊の際にほんのわずかな時間稼働しかできないことも説明し、十分注意をするよう助言した。同時に建物監視システムを使用し、対象建物の変化をモニタリングした。しかし、瓦礫を撤去していく過程で、先方に梁が落下して、前進できないと判断した結果、重機によるがれき撤去の活動に移行した(写真12)。

写真12 ダブルTポストショア2基で空間を確保

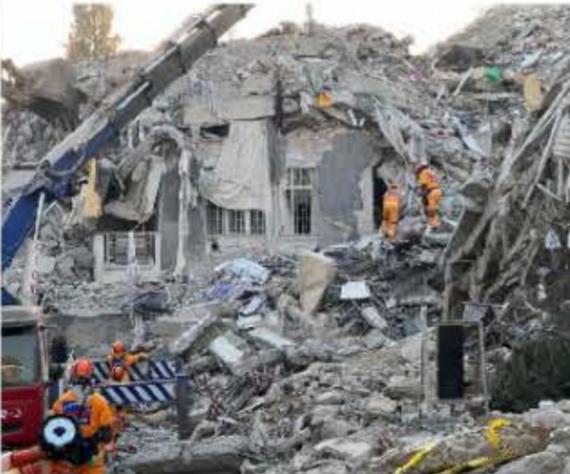
その場で助言できたので、救助とSEの両方の視線を活用でき有効であった。さらに中隊長の要望によりスケッチをしながら廻ったため現場指揮所にて報告しやすく、記憶を呼び起こし易かった。SEの活用方法として好例と考える。一部形状が残る建物上部に現地救助隊は上っていたが、安定しているとは言えないため、救助活動に移行する際は注意が必要な旨を助言した(写真13)。

写真13 重機で支持された建物内をサーチ

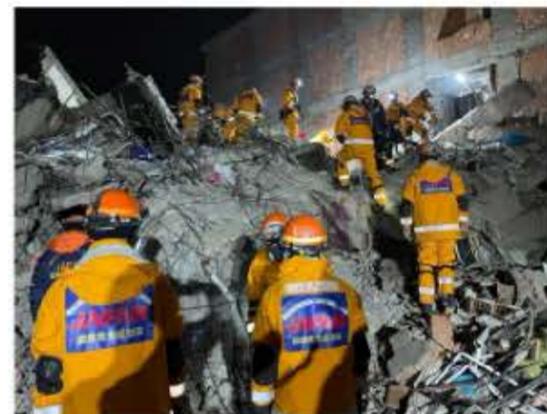
RC造8階建ての建物であり、完全なパンケーキ状の倒壊であった。情報では5階に子供がいる可能性があるとのことだった。安定した倒壊状態だったため、SEが建物上部に乗り、現状を把握した。最上層の屋根部分は倒壊時に横滑りして最上部の床は7階の床と判断し、床2枚を突破すれば5階にアプローチできると助言した。隣の半倒壊の8階建ての集合住宅は本サイト側に傾斜しており、本サイト側に倒壊する可能性が高かったため、建物監視システムを用い、隣接建物をモニタリングした。このモニタリングは本サイトで必須のものであったが、レーザー距離計の電池の予備がなくなったため、レーザー距離計1基でモニタリングが途切れないようにした(写真14)。

写真14 建物上部からサーチ

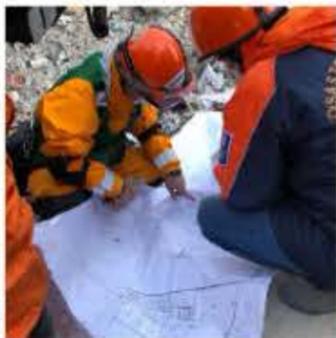
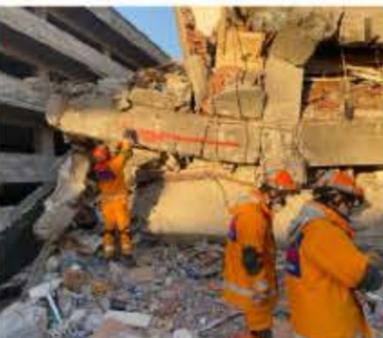
RC造地下1階地上7階建てのホテルであり、地上部分はパンケーキ状の倒壊であった。地上部分は解体が開始されていたが、地下部分はほぼ空間が残っており、地下部分のサーチを行った。現地で設計図が入手できたため、レンガ造の壁の位置を助言した。活動に際しては隣接建物を建物監視システムでモニタリングした(写真15・16)。

写真15 図面を確認

写真16 ひび割れをマーキングしてモニタリング

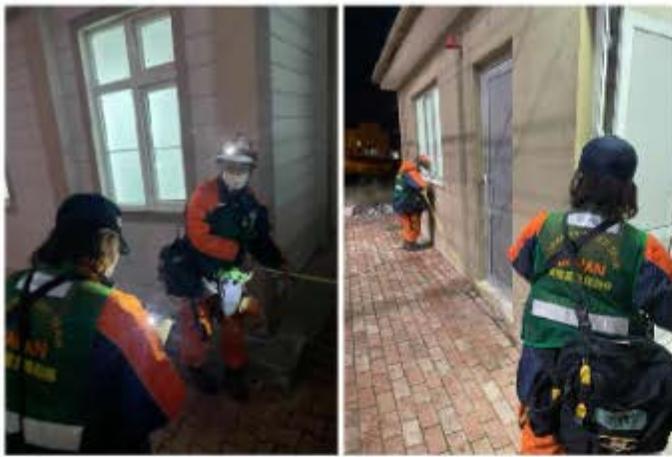
派遣最終日に医療チームの拠点となるガズィアンテプにて応急危険度判定を行った。対象は外来診療を行う学校(S造2階建て)、BoO用地の屋内サッカー場(S造平屋)ならびにトイレ(ブロック造平屋)、ホテル3棟(RC造9~11階建て)の合計6棟であり、いずれも仕上げ材にひびがある程度で構造躯体に問題はなかった。医療チームへ判定調査表を渡し、建物は問題なく使用できること、非構造部材とはいえ天井材の落下は見られたため、ホテルの宴会場などを使用する際は注意が必要な旨を伝えた。

写真17・18 医療チーム拠点の応急危険度判定
