トルコ南東部を震源とする地震被害に対する 国際緊急援助隊救助チームへ 構造評価専門家としての参加報告

Report on participation as a structural engineer in the Japan Disaster Relief Rescue Team in response to the damages caused by the earthquake in the Republic of Turkey

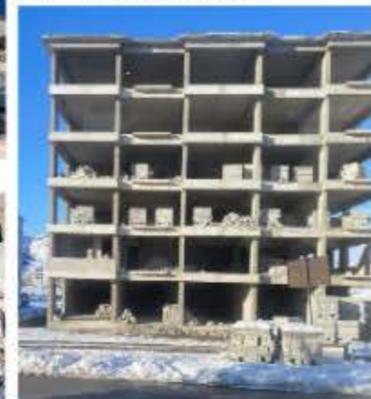
写真5 建設中の建物

空港から現地への移動中、バスの車窓から現地の建築物の構造を観察した。共同住宅に関してはおおむね情報通りであったため、同乗の隊員に対して建物の特徴を解説した。建設中の建物は構造形式や造り方を説明するのに役立った (写真5)。
